# ***Ruïnes***

## **IN NEDERLAND**

## 8. Flora en fauna in en om ruïnes

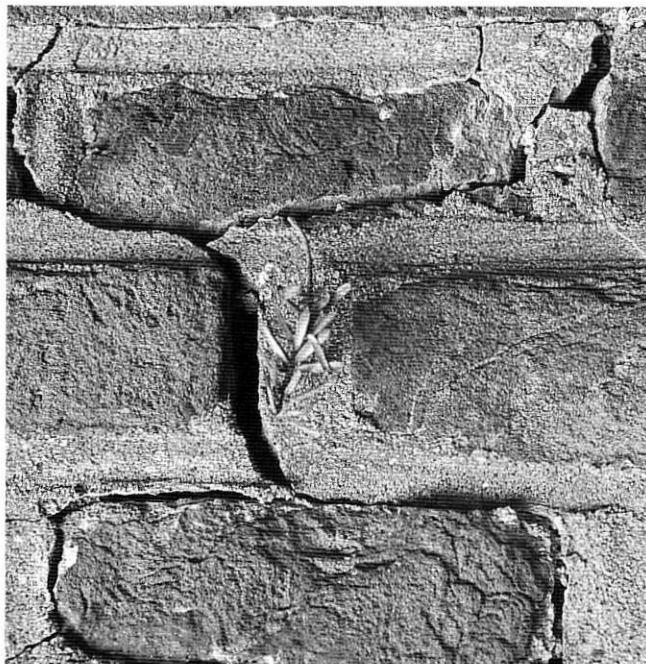
*Jonge taxus ontkiemt in een muurspleet.*

functioneren. Interessant is vooral te weten hoe vegetatie zich ontwikkelt op ruïnes en wat voor rol deze speelt bij de erosie enerzijds en het bufferen en vertragen van verwerking anderzijds. Ongetwijfeld spelen planten en zeker bomen en struiken een grote rol in de verwerking van gebouwen als ze daar eenmaal op gevestigd zijn. Ze maken gretig gebruik van de grillige structuur om te ontkiemen en uit te groeien. Wortels dringen door in spleten en scheuren achter muurklampen en kunnen door hun diktegroei het afbraakproces versnellen. Hechtwortels op de zijstengels van Klimop worden fototroop aangelegd, van het licht afgewend, en ontwikkelen zich in donker vochtig milieu. Poreuze muren met spleten kunnen daarom door Klimop zeker ook wel de nodige schade ondervinden. Bij oppervlakkige fundering kunnen wortels aan de muurvoet het metselwerk behoorlijk ontwrichten. Vooral bij dieptewortelaars als iep, es, wilg en populier kan dat het geval zijn.

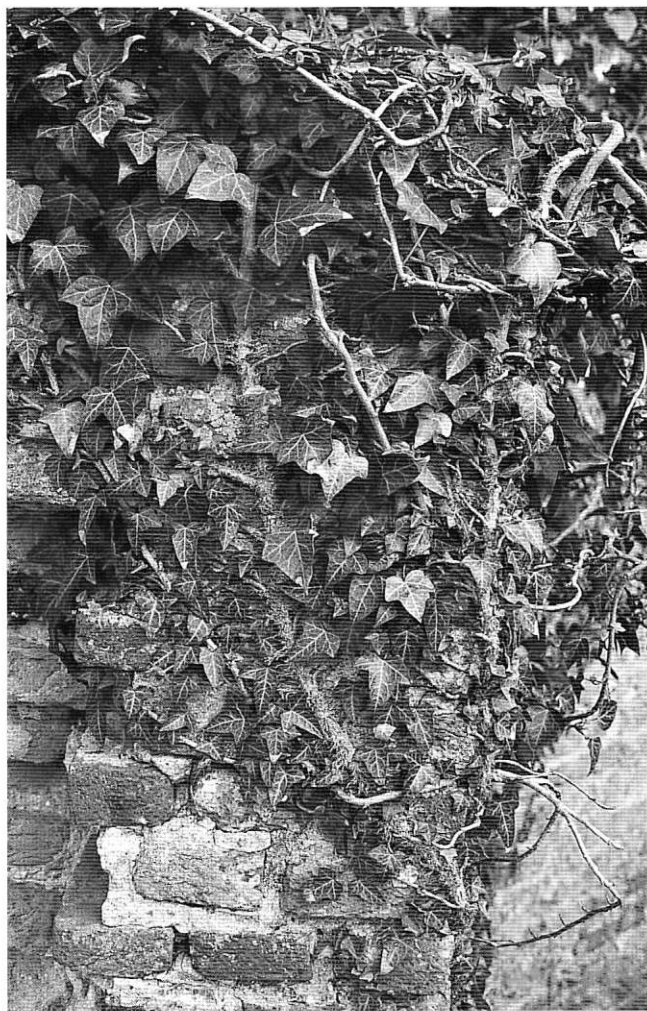
*Klimop met pseudowortels aan de muur gehecht.*

Begroeiing en vegetatie kunnen temperatuur en vocht aanzienlijk reduceren.<sup>2</sup> Klimplanten zoals Wingerd en vooral de wintergroene Klimop vestigen zich met hechtwortels of kleine hechtschijfjes op de muur. Nadat de hechtschijfjes of schijnwortels zich op muren hebben vastgezet zijn ze fysiologisch inactief geworden. Er worden geen zuren afgescheiden, zoals wel gedacht wordt, die ontkalking veroorzaken en er vinden geen chemische processen plaats. Ze vertonen ook nauwelijks diktegroei. Andere soorten zoals de Bosrank en Bruidssluier hebben ranken die zich aan muren of bomen vastgrijpen. Het plantendek van klimplanten zit altijd enkele centimeters van de muur af zodat een luchtkussen met een eigen microklimaat ontstaat. In de zomer wordt het muurgedeelte beschermd tegen al te grote verhitting en in de winter tegen afkoeling. Door verdamping wordt hoge vochtigheid tegengegaan. Uitgestraalde warmte van muren wordt gereflecteerd en door de klimplanten of andere muurplanten opgenomen. Door verdamping, middels het fotosyntheseprocess, en warmteopslag ontstaat een regulatie van de luchtvochtigheid rondom de ruïne. Via de dakpansgewijze bladstand van Klimop wordt regenwater snel afgevoerd naar de bodem. De lucht-beweging wordt tegengehouden, zodat er weinig warmteverlies optreedt. Bij vrijstaande gebouwen is gemeten dat dit wel 50% kan bedragen!

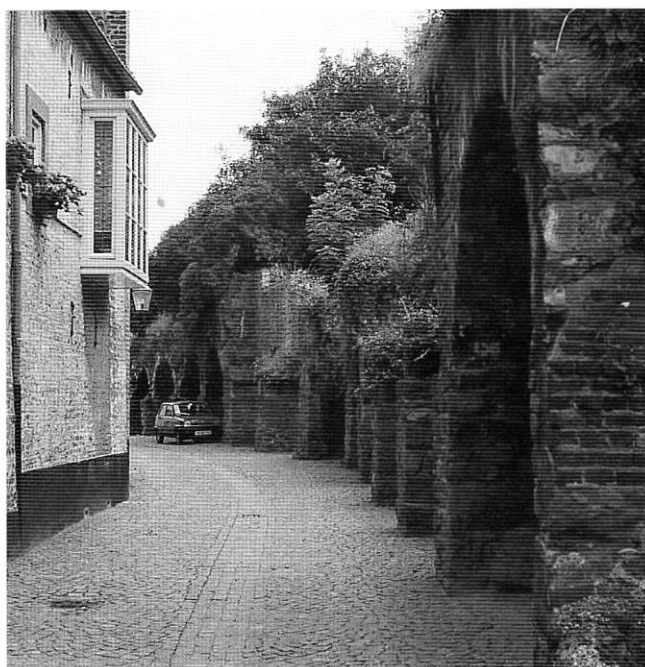
*De in mergelsteen opgetrokken stadsmuur in Maastricht, een karakteristiek milieu voor kalkminners.*

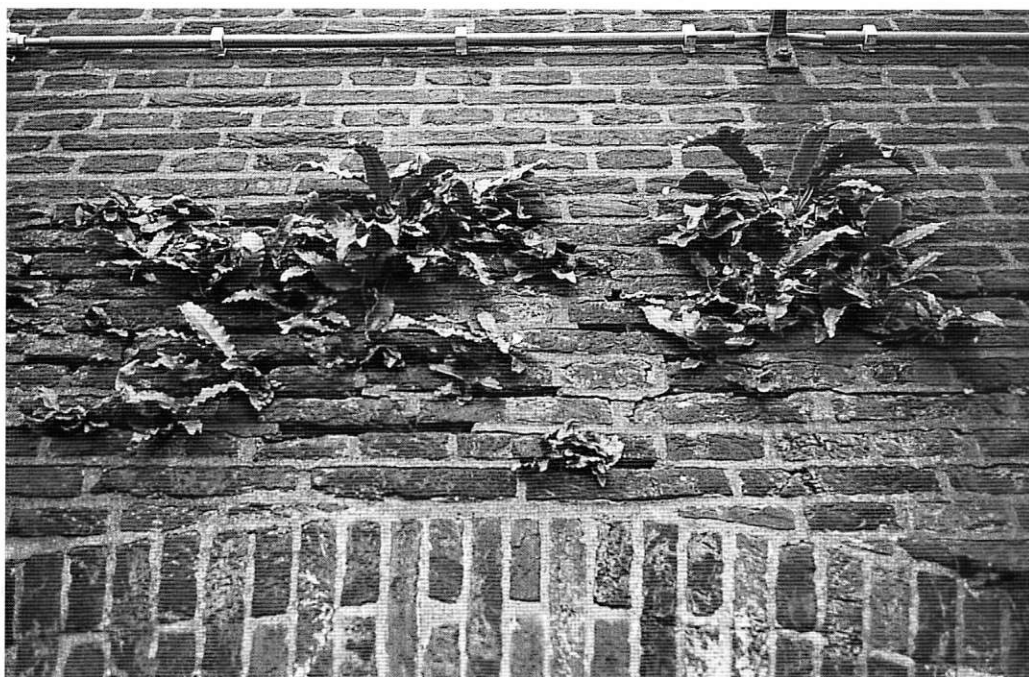
*Werfmuur aan de Oudegracht in Utrecht met Tongvaren. Monitoring sedert 1975.*

De grafiek van een Tongvarenbegroeiing van Oudegracht 129 geeft de ontwikkeling in de periode 1975 tot 1997 weer. Ook hier zien we in de loop van de tijd een

opgaande lijn. De afnames in 1986 en 1996 hebben te maken met de strenge vorst in de voorafgaande winter. De vestiging van deze Tongvarens hangt samen met een grote, en in 1981 verdwenen, populatie van Tongvarens op de werfmuur van het belendende perceel. De eerste vestiging zal tussen 1970 en 1975 hebben plaats gevonden.

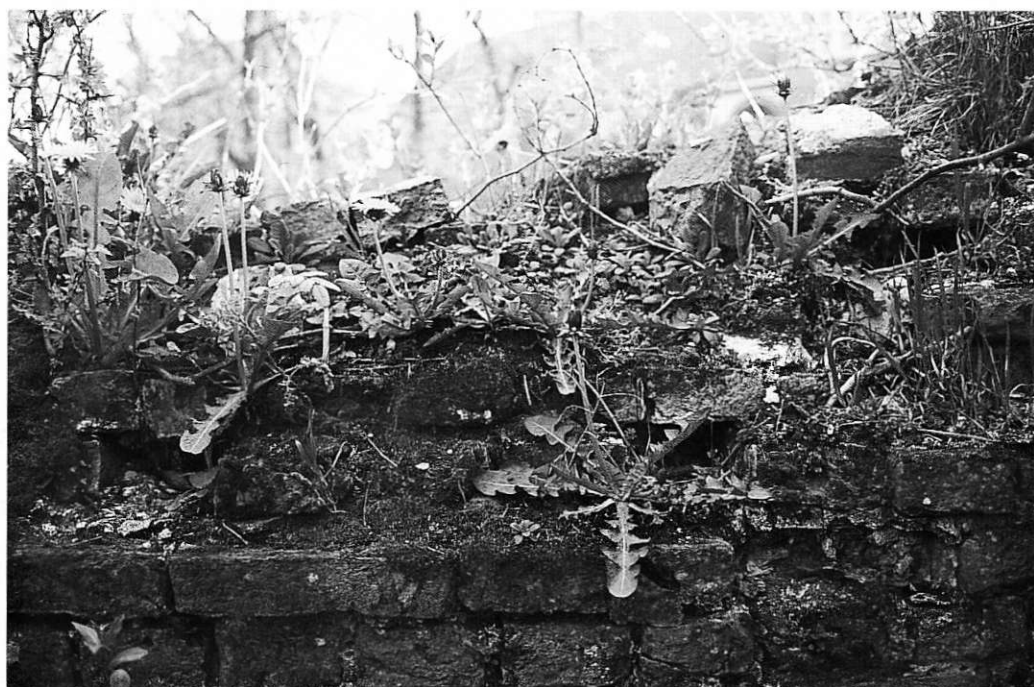
*Zodenexperiment uitgevoerd bij de kasteelruïne in Batenburg.*

begroeiing gespaard en op vele plaatsen nieuw aangebracht. Met name is de methode van afdekking met graszoden hier bijzonder interessant. Bij deze methode, die in Engeland eerder beproefd is, wordt een eerste graszodenlaag omgekeerd op de muur geplaatst en een tweede laag recht op daarboven.<sup>32</sup> De onderste grasplag verstikt en dient als voedingsbodem voor de tweede. Deze constructie biedt ook voldoende mogelijkheden voor spontane vestiging van allerlei andere plantensoorten. Overigens zijn op Batenburg ook planten extra uitgezaaid waaronder Wilde reseda vanwege hun nut voor de imker.<sup>33</sup> Onder de gespaarde planten bevinden zich twee wilde rozensoorten: de Hondsroos (*Rosa canina*) en de Heggeroos (*Rosa corymbifera*). Mogelijk zijn deze rozen, evenals enkele meidoorns, afkomstig van rozenbottels die door vogels vanuit oude heggen in de omgeving zijn uitgezaaid. Vanuit genenbehoud is dit van groot belang. Opmerkelijk zijn hier ook de vele oude en rijkbloeiende Sering- en Kweeperstruiken die rondom tegen de ruïnemuren aan staan. Andere plantensoorten op de muren van kasteel Batenburg zijn nog (eigen waarneming): Klimop, Gewone vlier, bramensoorten (w.o. de Armeense braam en Dauwbraam), Bitterzoet, Gewoon barbarakruid, Toorts, Smeerwortel,

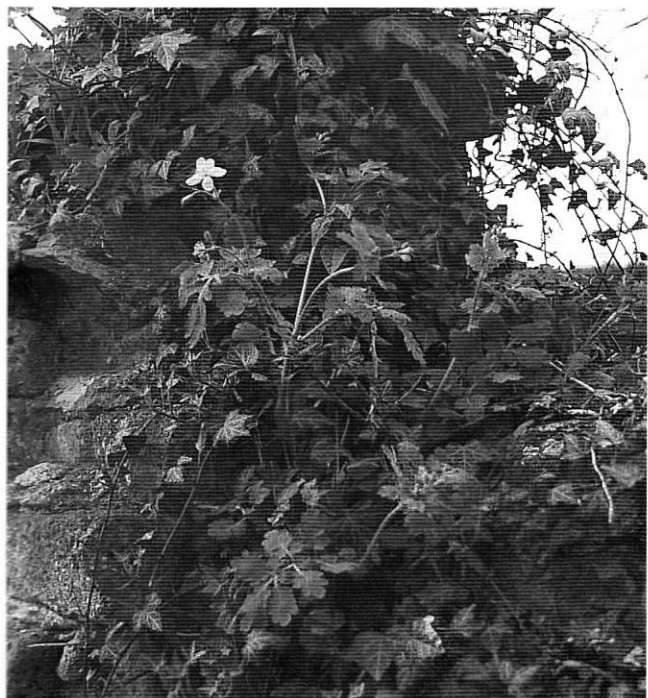
*Stinkende gouwe en Klimop bij de kerkruïne te Warmond.*

Beplanting van Klimop, met name op de regenzijde kan zeer nuttig zijn, mits de muur geen indringbare scheuren heeft. Nadeel van Klimop is wel dat andere plantensoorten vrijwel geen kans meer krijgen. Voor allerlei diersoorten, waaronder vogels, wordt juist een extra milieu geschapen.

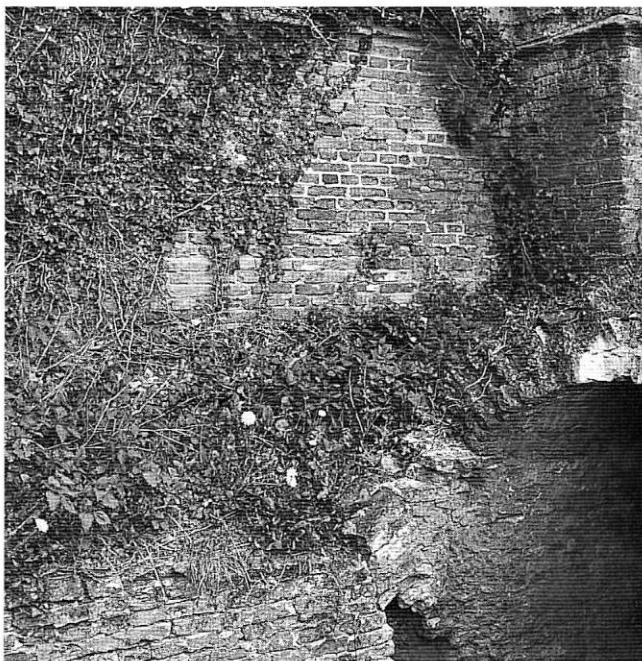
*Stikstofrijke plek onder aan de muur, naast een bakstenen gewelf in Warmond. Grote brandnetel, Paardenbloem en grassen.*

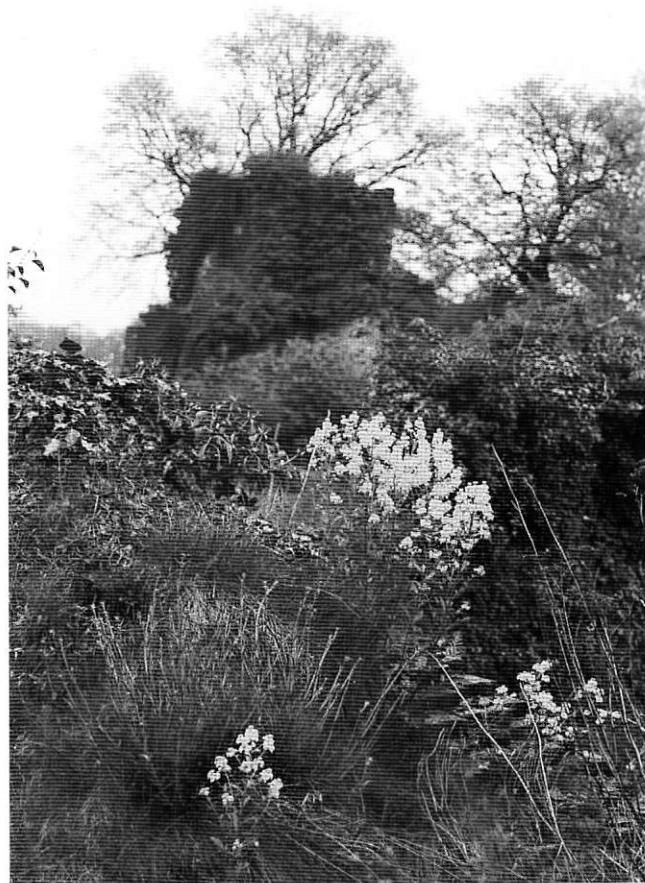
*Bloeiend barbarakruid op de kasteelruïne te Batenburg.*

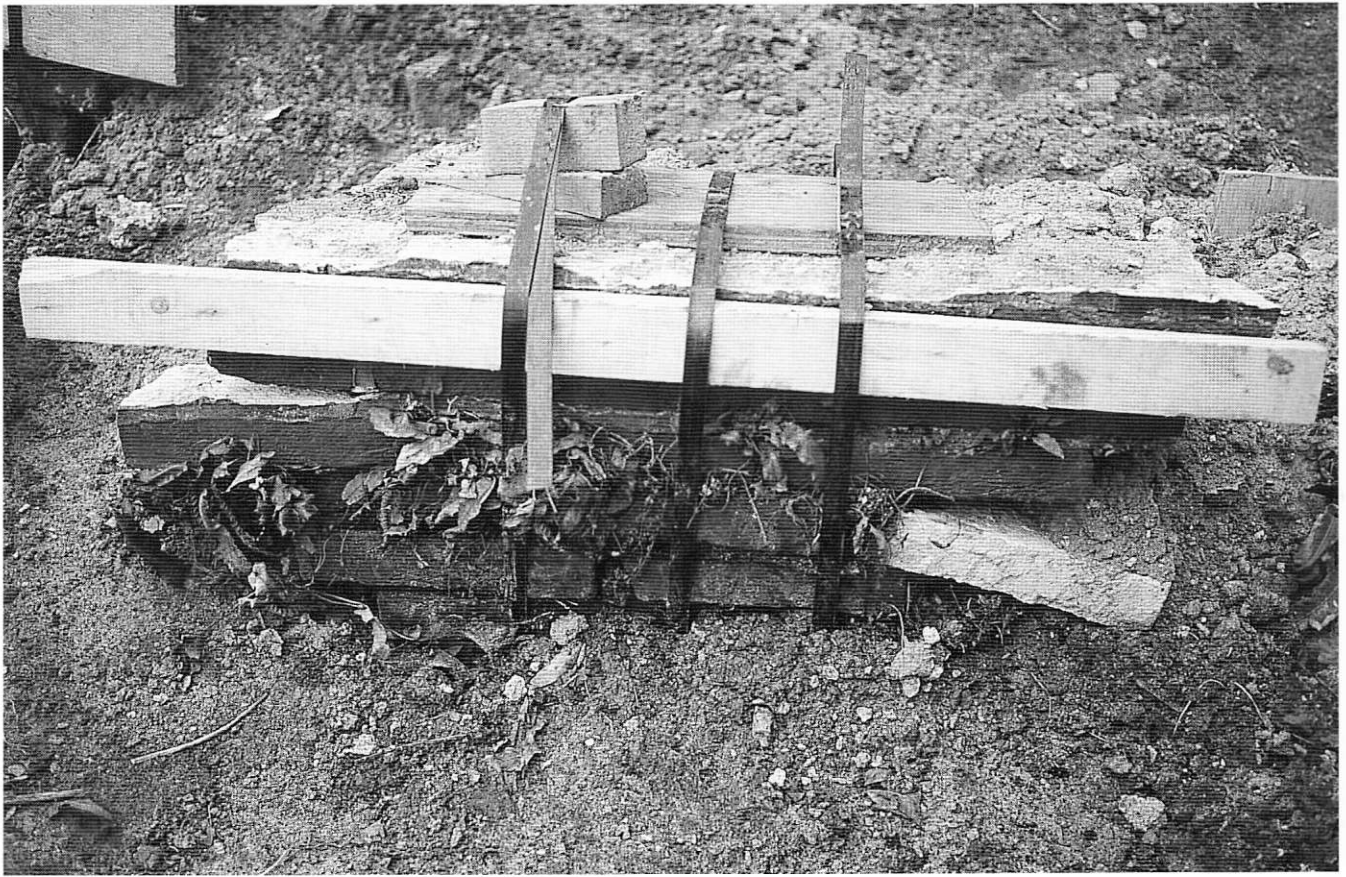
*Transplantatie-experiment bij Oudegracht 127 in Utrecht. Een uitgelicht pakketje bakstenen met Tongvarens.*

Waar mogelijk zijn bij de restauratie muurdelen met waardevolle begroeiing gehandhaafd. Deze werden tijdelijk gestut. In gevallen waarbij de muur geheel of grotendeels moest worden afgebroken werd gekozen voor het uitnemen van pakketjes bakstenen met begroeiing. Deze konden dan later worden ingebracht in de nieuwe muur. Alvorens zo'n muur werd afgebroken werden metalen strips onder een pakketje van ca. vijf bij vijf bakstenen in de muur geslagen. Het stenenpakket werd vervolgens aan de zij- en achterkant losgemaakt en met metaaldraad omwikkeld. Deze pakketten werden tijdelijk opgeslagen op een vochtige beschaduwde plaats, liefst

deels in de bodem of met een grondlaag er omheen. Van belang is dat de planten vochtig blijven en niet uitdrogen. Ook in de winter bij strenge vorst kan gemakkelijk uitdroging optreden. De toegepaste metselspecie was: zestien delen zand, acht delen schelpkalk en één deel portlandcement. De pakketjes met planten zijn zoveel mogelijk op de plaats teruggebracht waar ze oorspronkelijk stonden. Dat zijn de plaatsen waar de muur contact heeft met de erachter liggende grond.

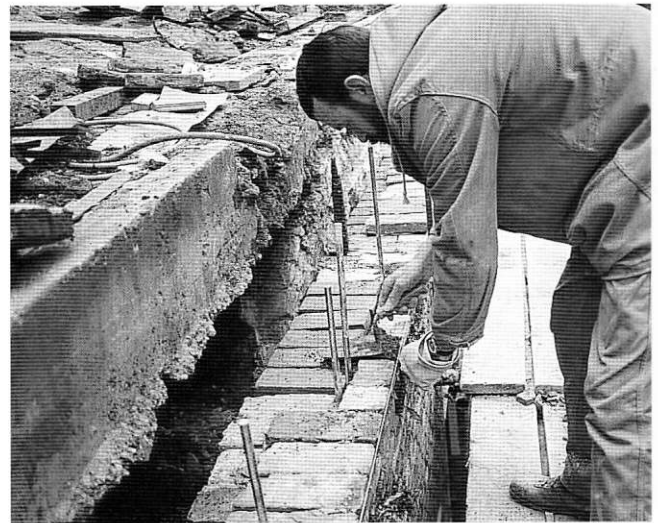
*Werkzaamheden tijdens het terugplaatsen van een pakketje bakstenen met Tongvarens in Utrecht bij Oudegracht 127.*

Als het mogelijk was werden de baksteengroepjes in hun geheel in de muur verwerkt. Soms echter was de tussenliggende specie dusdanig verweerd dat de losse planten één voor één in de muur moesten worden gemetseld. Hierbij werd oude specie met water aangelengd tot een papje. Van belang is dat de voegen niet geheel opgevuld en niet luchtdicht afgesloten worden. Bij het opmetselen worden de planten goed nat gehouden. Omdat de stenen rondom de planten wat minder stevig zitten, werd het ernaast gelegen metselwerk met roestvrij stalen pennen verticaal in de muur verankerd. Aan de achterzijde van de muur werden plaatselijk horizontale plastic pijpjes aangebracht in de grond om vocht naar de planten toe te voeren.

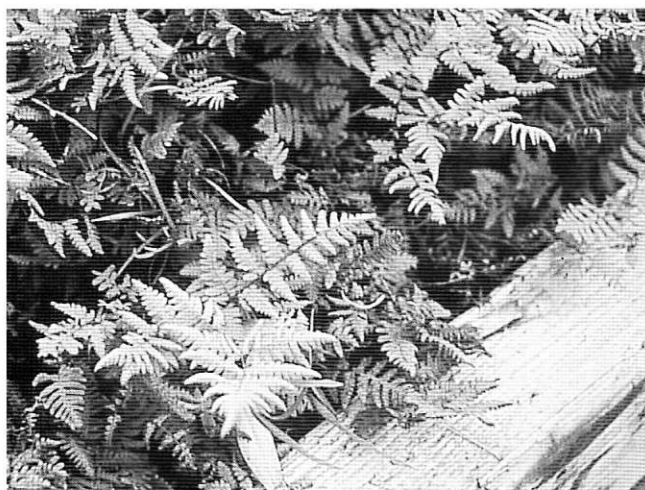
*Boerderijdam met rechte driehoeksvaren.*

passeren is gekozen voor een betonnen binnenconstructie waar omheen, gescheiden door een spouwruimte, een verankerde bakstenen muur is geplaatst. Een klein oorspronkelijk muurgedeelte met varens kon worden gehandhaafd. Bij het op metselen van de nieuwe muren zijn de varens weer teruggeplaatst. De gebruikte specie bestaat uit: één deel schelpkalk (gevolgd door een rottingsproces van twee à drie weken) : drie delen zand, waaraan kort voor de uitvoering één deel tras is toegevoegd. De muurdelen met varens werden opgemetseld met de oude specie, waar een nieuwe natte specie van is gemaakt.
