## 5. Muurbegroeiing in Utrecht en elders: Invloed van de mens en het weer door de tijd heen. Bert Maes: Ecologisch adviesbureau Maes

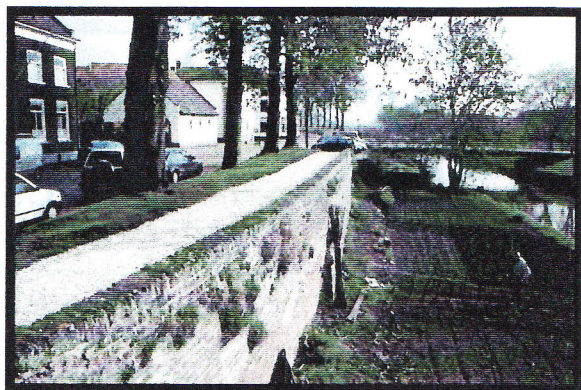
### **1978 - Buren**

Bij de oude stadswallen is gekozen voor een gefaseerde opzet. Dit hield in dat af en toe iets werd aangepakt. In deze muurwal stonden onder andere soorten als het glaskruid en de kandelaar. Het systeem dat is toegepast, is jammer genoeg niet doorgezet in Buren.

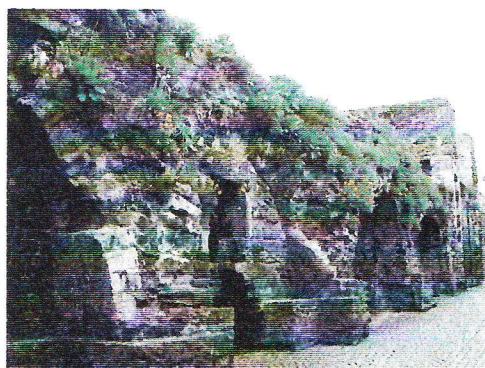
### **1995 - Maastricht middeleeuwse stadsomwallingsmuren**

Op deze muren stonden bijzondere soorten waaronder de muurvaren en de blaasvaren. De muur is kleinschalig gerestaureerd. Het behouden van begroeiing op deze stadsomwallingsmuren was makkelijker, omdat geen rekening hoefde te worden gehouden met water en de uitwerking van vorst. Er is bewust voor gekozen om de voegen niet vol te voegen. Zonder begroeiing ziet deze muur er heel anders uit, waardoor een andere sfeer ontstaat.
