## TUIN VAN DE CONGREGATIE DER ZUSTERS VAN LIEFDE IN TILBURG

# Nieuwbouw of cultuurhistorie?

In het hart van Tilburg ligt het kloostercomplex van de Zusters van Liefde aan de Oude Dijk. Het bestaat uit een conglomeraat van gebouwen en een grote tuin met verschillende onderdelen. Plannen voor nieuwbouw bedreigen echter de hoge cultuurhistorische waarde van het gebied. De gemeente Tilburg moet nu bepalen waar ze meer waarde aan hecht.

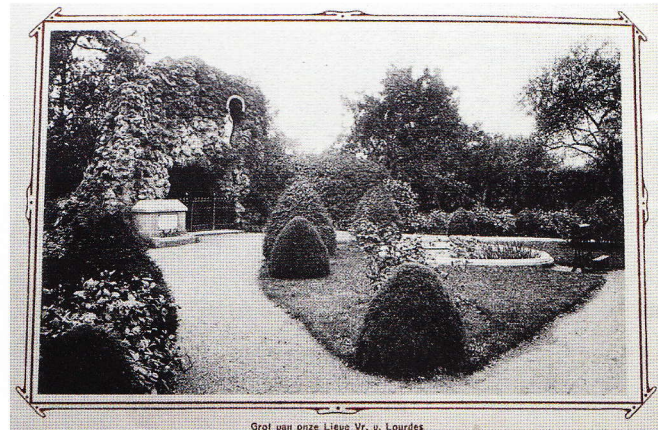
Lourdesgrot (links) met palmbloempjes en vijvertje.

Als eerste werd de waterloop gedempt. Op die plek kwam een dwarspad. De kruisvorm van paden die in het terrein lagen lijkt te zijn ingegeven door het klooster, maar uit de Kadasterkaart bleek dat de oorspronkelijke verkaveling van het terrein vanzelf het padenkruis opleverde. De gronden waren door de kruisvorm van assen in vier kwadranten gedeeld. In een van de kwadranten bevond zich een Lourdesgrot met bijbehorende tuin met vijvertje.

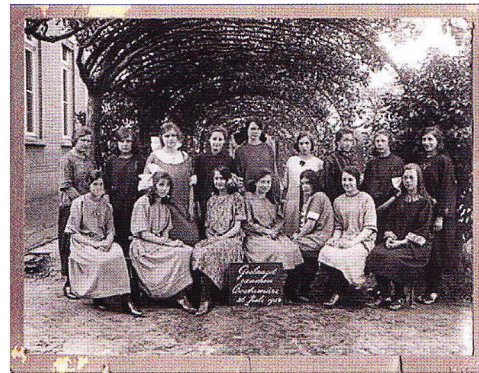
Geslaagde leerlingen in 1924 onder perenberceau.

Het hele gebied was ontsloten door paden die werden genoemd naar de heilige wiens beeld aan het einde van de ‘laan’ stond: Marialaan, Jozeflaan, Heilig Hartlaan, Sint-Anthonislaan. De Marialaan ging oorspronkelijk door een appelberceau, de Jozeflaan liep door een nog bestaand perenberceau.

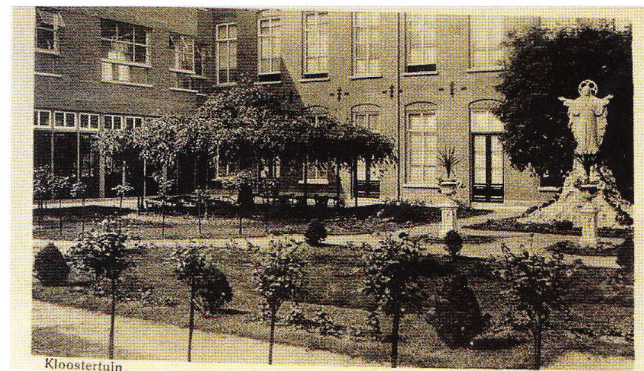
Kloostertuin met tuinrichting van omstreeks 1900-1920 met prieel- en al volwassen toestand.

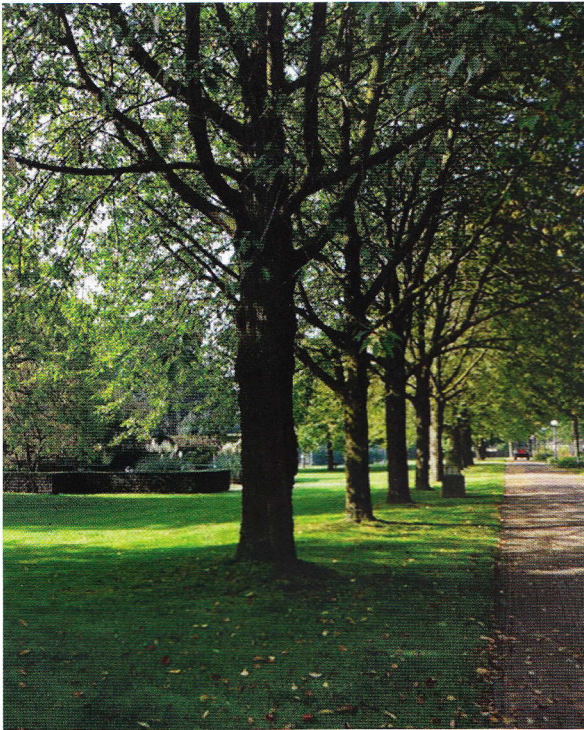
Nieuwe oost-west as.

Bureau Buys en Van der Vliet hebben de lange zichtassen in de kloostertuin teruggebracht. Vanwege de tweedeling van het terrein was het nodig de as te keren; de langste zichtas loopt niet meer noord-zuid, maar is nieuw gemaakt in de vorm van een 'laan' met één rij esdoorns die oost-west loopt. De historische as van de begraafplaats naar het koor van de kerk is ondergeschikt geworden aan deze nieuwe eenzijdige laan, die de hoven en tuinen met elkaar verbindt.

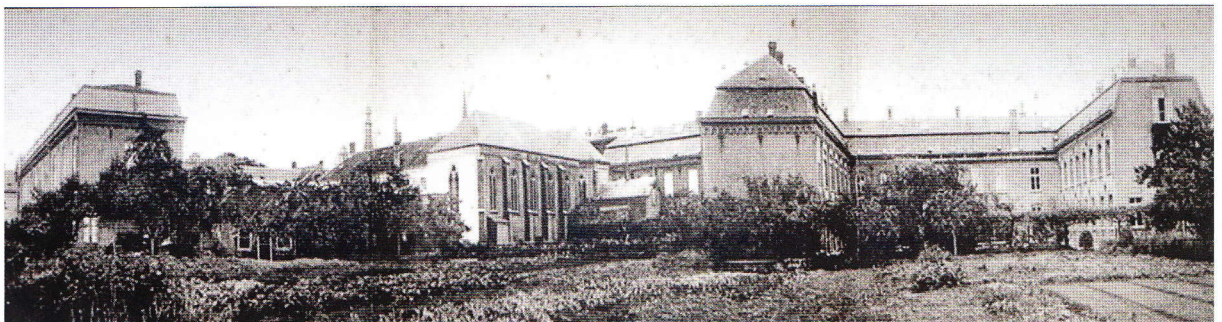
Panorama van het kloostercomplex van de Zusters van Liefde rond 1920 met fruitbomen en berceau.
