# Evaluatie Beschermingsplan Muurplanten

## *Muurplantenbeleid in de periode 1988-2000*

Rapport EC-LNV nr. 2002/154  
Ede/Wageningen, 2002

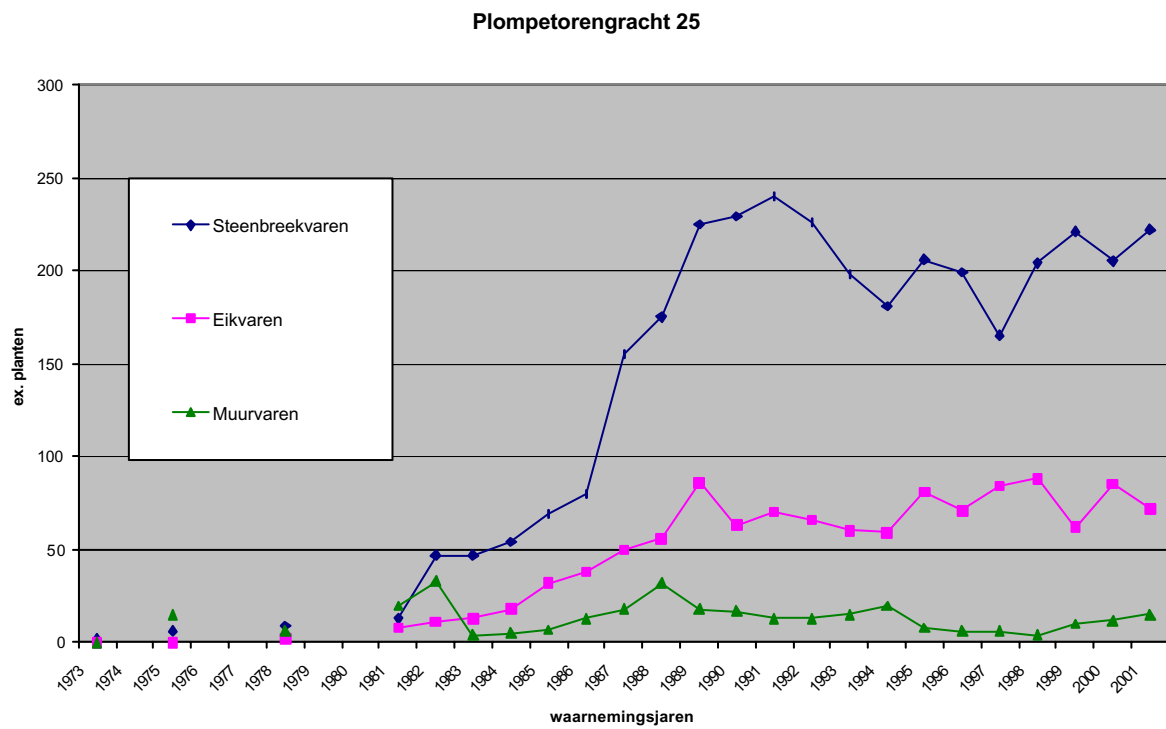
Grafiek monitoring van populatie van Steenbreekvaren, Muurvaren en Gewone eikvaren van 1973 tot 2001.

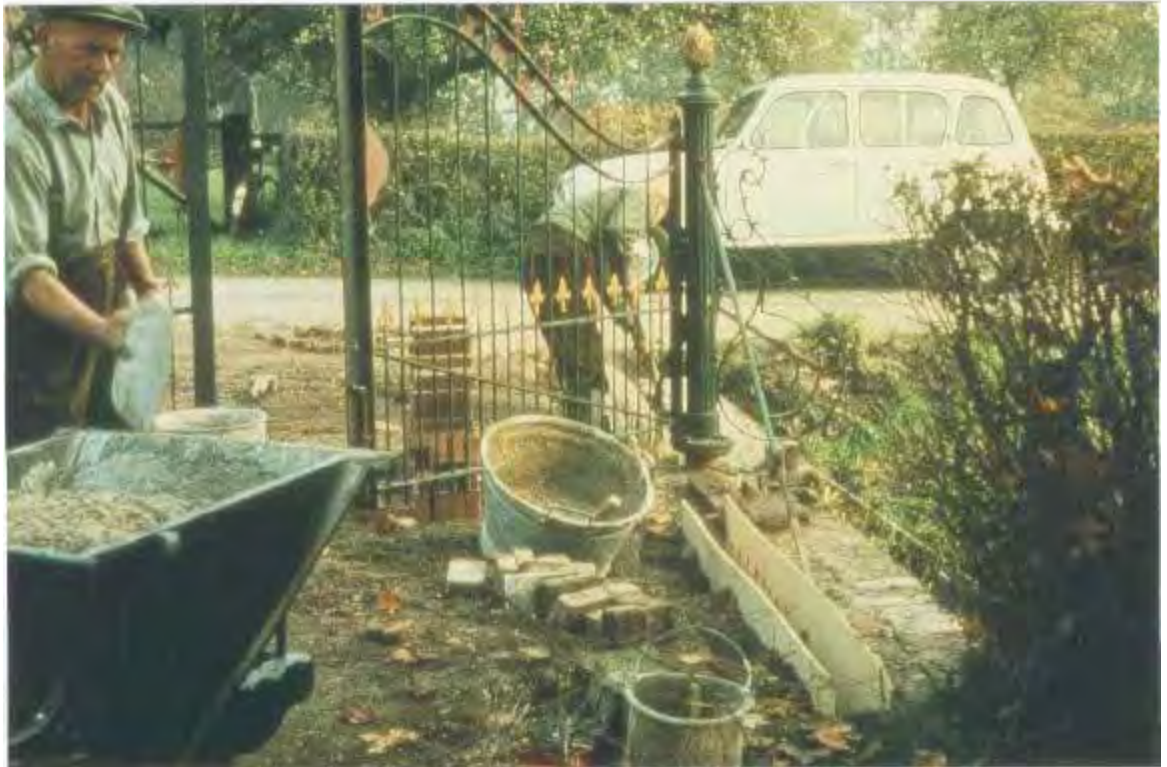
*Boerderijdam te Baambrugge (provincie Utrecht), werkzaamheden bij de restauratie in 1964.*

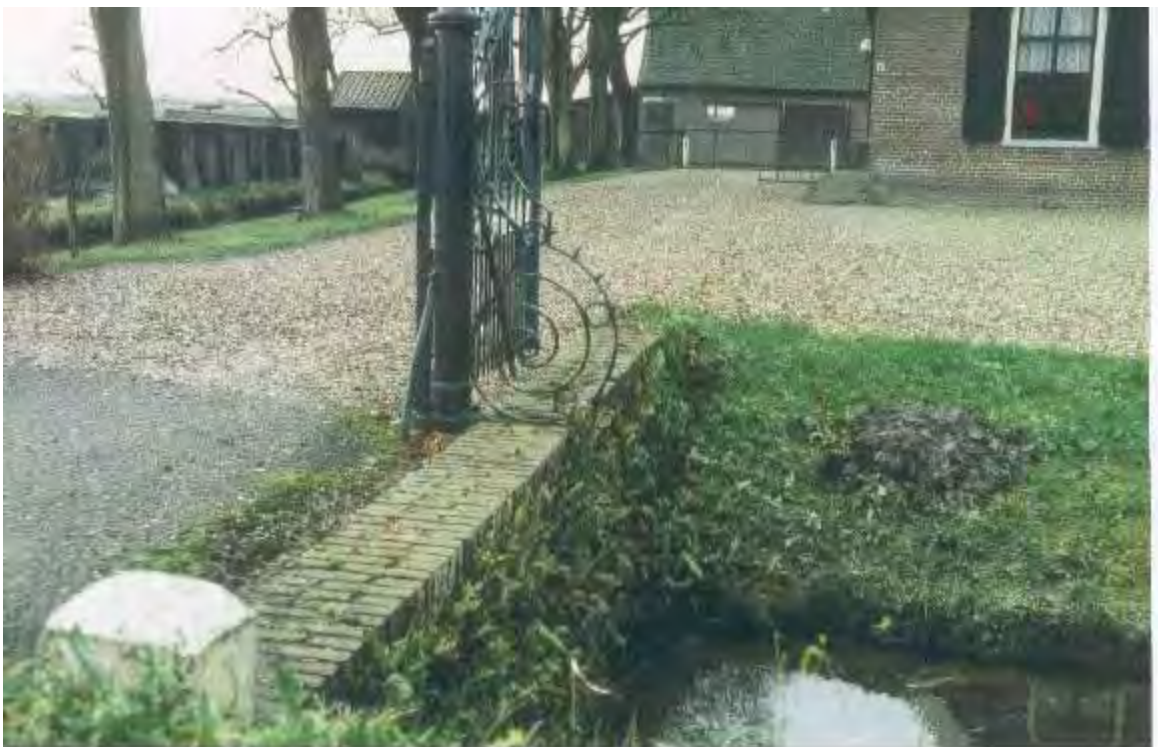
*Baambrugge: situatie in 2001, na 37 jaar.*

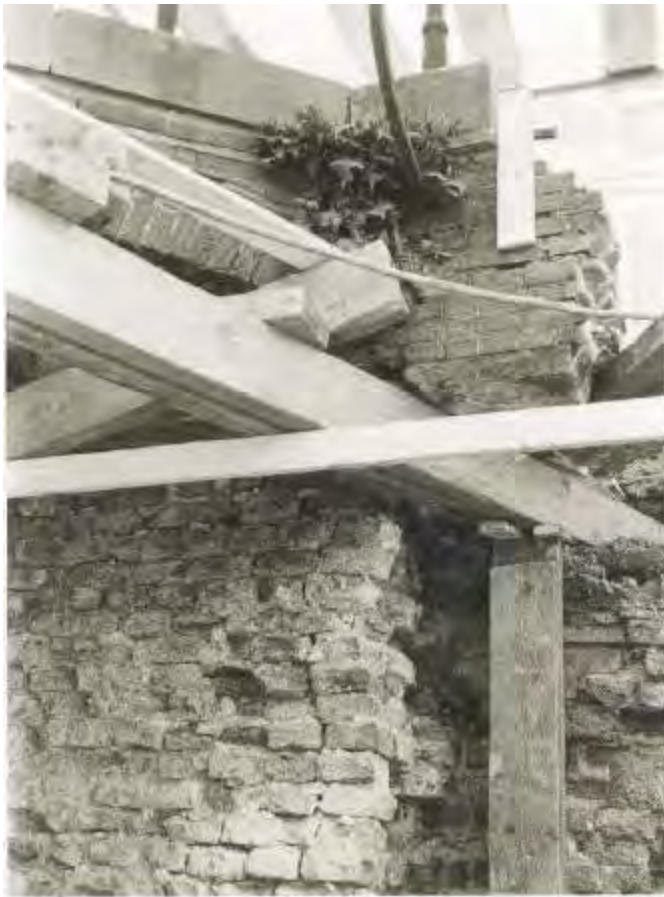
*Kromme Nieuwegracht te Utrecht, 1981. Door een tijdelijke stut bleef deze fraaie groep Eikvarens gespaard. Op de foto onder is dezelfde locatie te zien met rechts van de behouden Eikvarens een ingeplante groep Eikvarens.*

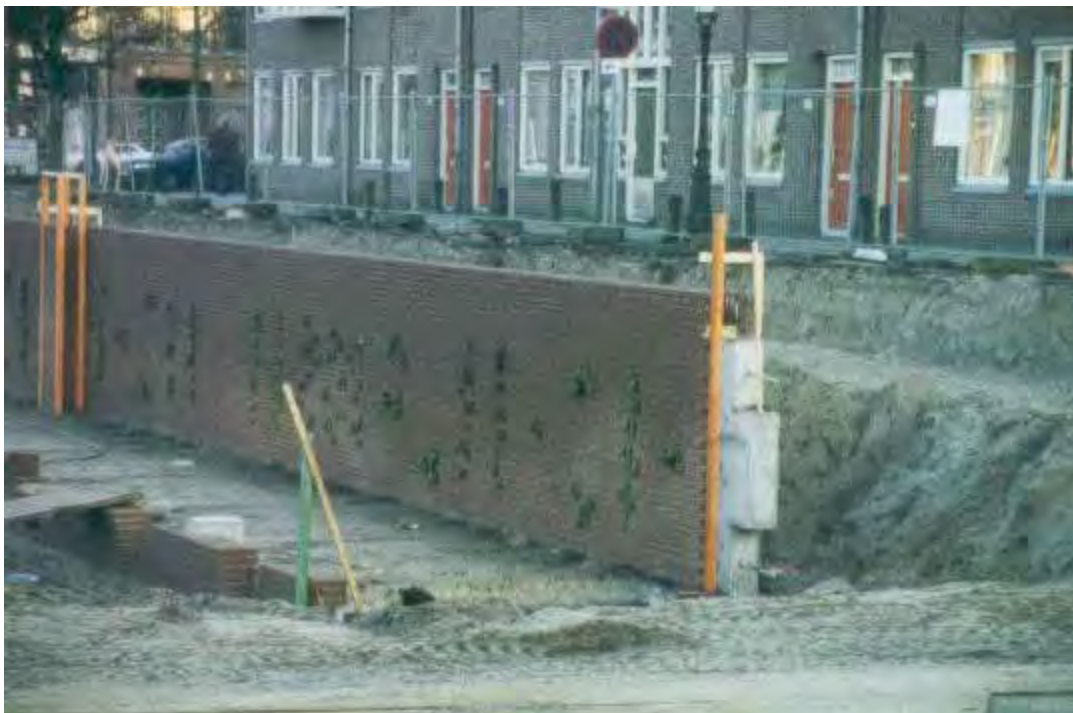
*Nieuw geconstrueerde grachtmuur in Utrecht, Weerdsingel, met ingebrachte planten van niet-inheemse herkomst. Betonnen muur bekleed met baksteen.*

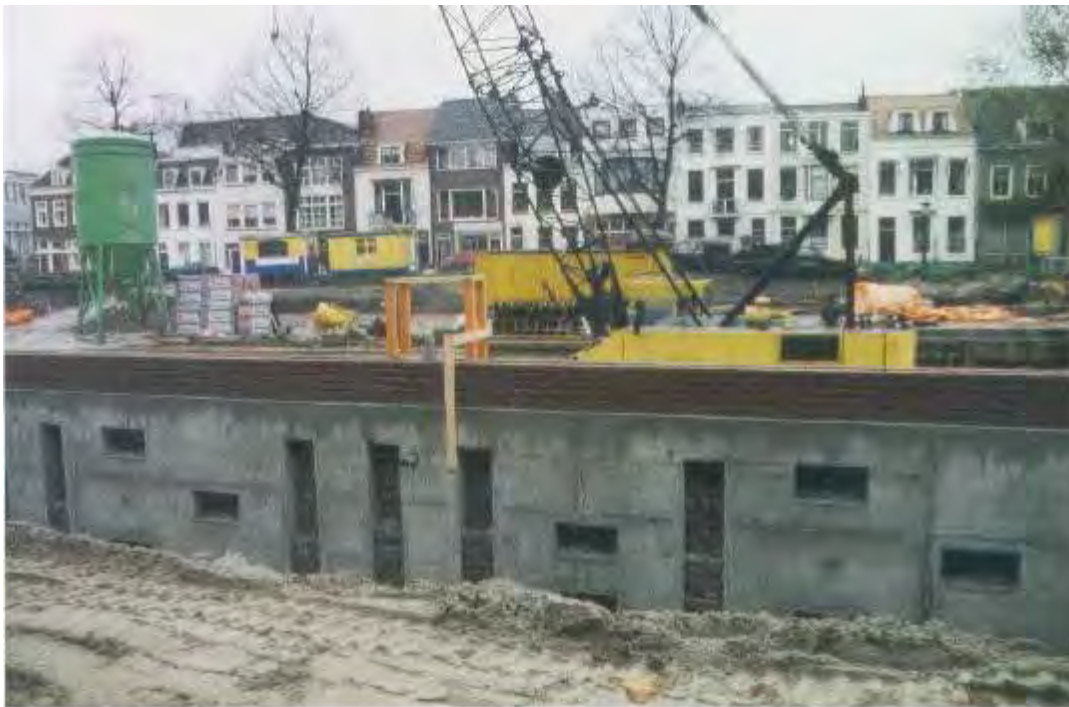
*Idem, betonnen wand met uitsparingen om vocht door te laten.*

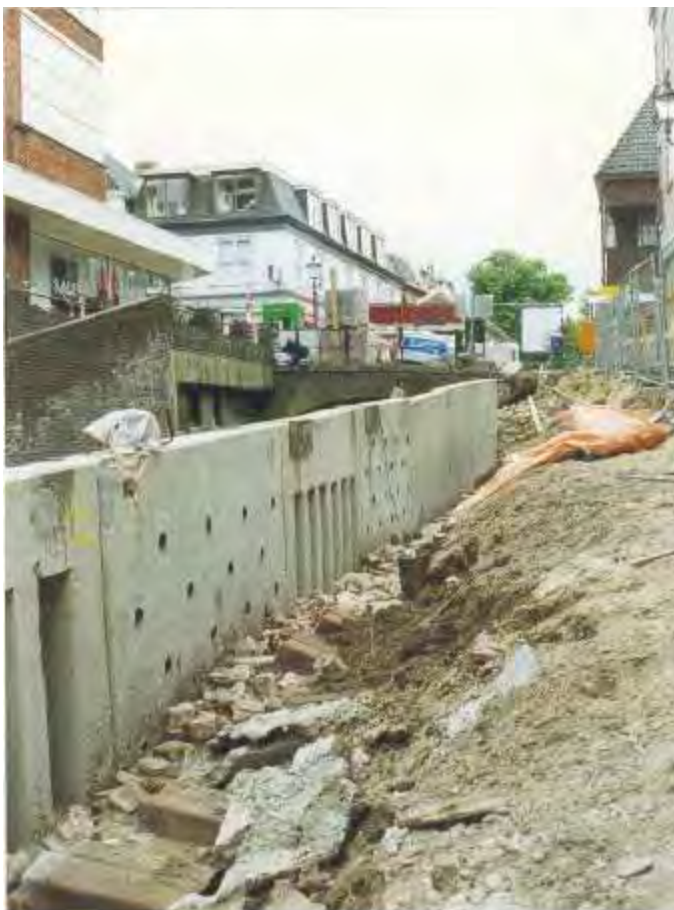
*Experiment met betonnen grachtenmuur in Amersfoort. In het beton zijn verschillende uitsparingen opengelaten om vocht toe te laten. Planten kunnen zich hier spontaan vestigen.*

Langs de Lange Gracht is als experiment een nieuwe muur geconstrueerd in 1999, waarbij rekening werd gehouden met vestiging van muurplanten. Het betreft een kademuur van betonnen prefab elementen met bakstenen voorzetwand en tussenruimte. De tussenruimte is met grond gevuld. In de betonnen wand zitten uitsparingen om de voorzetwand van vocht te voorzien via de afvoer van hemelwater. De muur is vooral bedoeld als een experiment om te zien wat zich in de toekomst zal gaan vestigen op de muur. Vanwege het experimentkarakter zijn er verschillende typen uitsparingen in vorm en grootte aangebracht. De effecten moeten nog worden afgewacht. De bedoeling is om eens in de drie jaar de proefmuur te inventariseren.

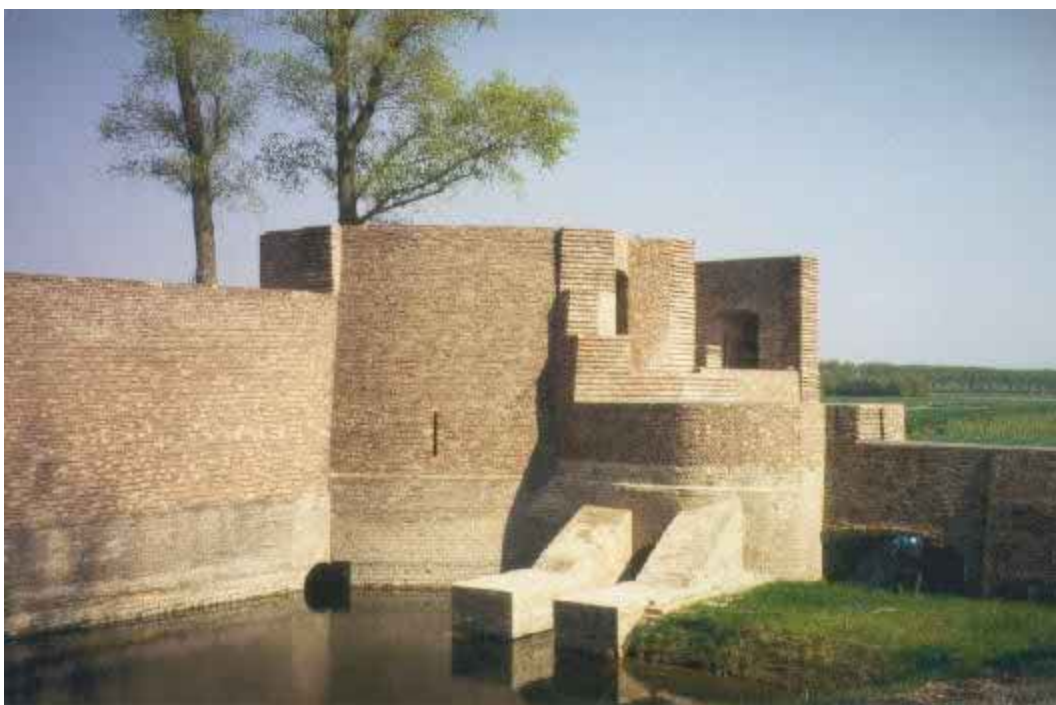
*Hard gerestaureerde muren van de Steenen Beer te Sluis met o.m. Stijf hardgras. Weinig nieuwe groeimogelijkheden in de toekomst.*

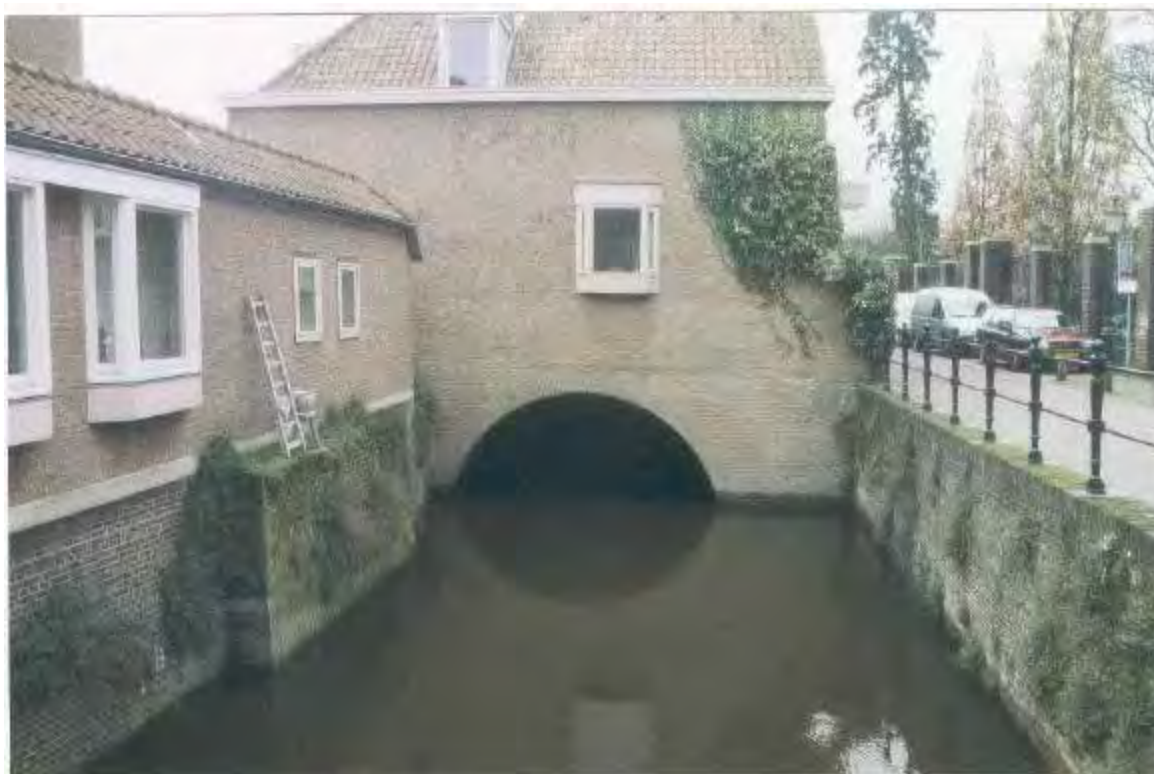
*Kademuren van de Dieze te 's Hertogenbosch met Klein glaskruid. De gerestaureerde muren bieden weinig vestigingsmogelijkheden.*

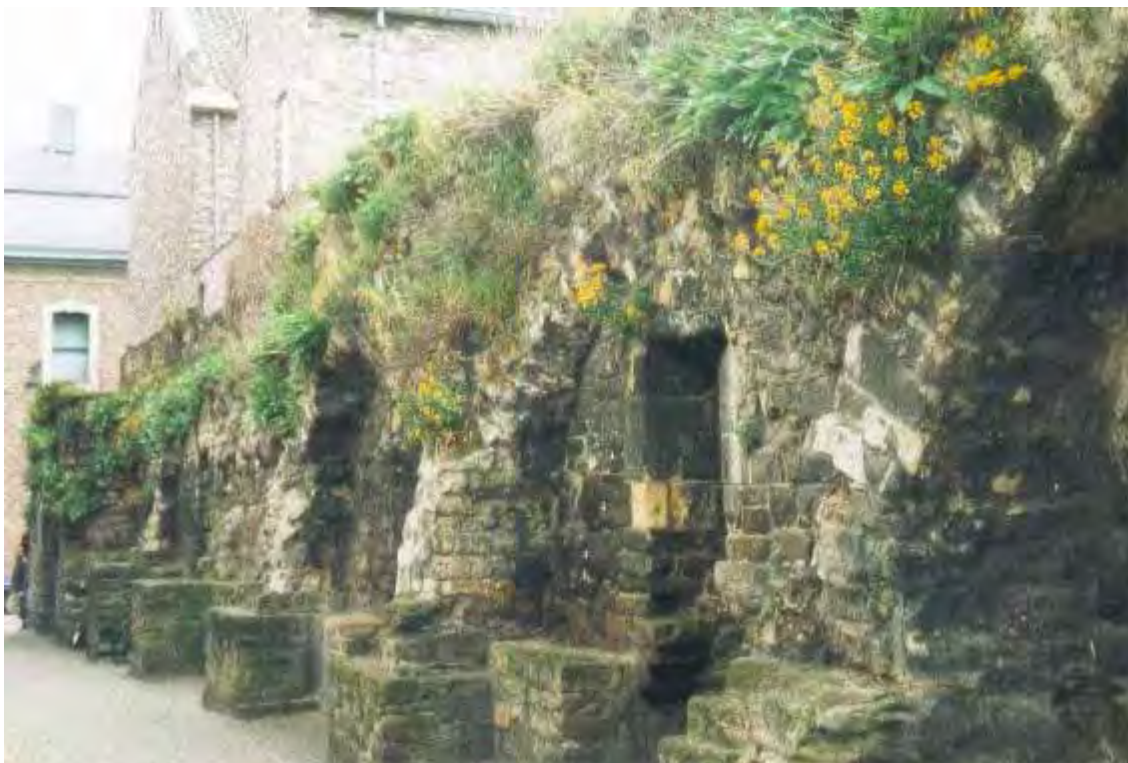
*Langgrachtje te Maastricht. Rijk begroeid met Muurbloem en Stengelomvattend havikskruid. Goed voorbeeld van kleinschalig herstel.*

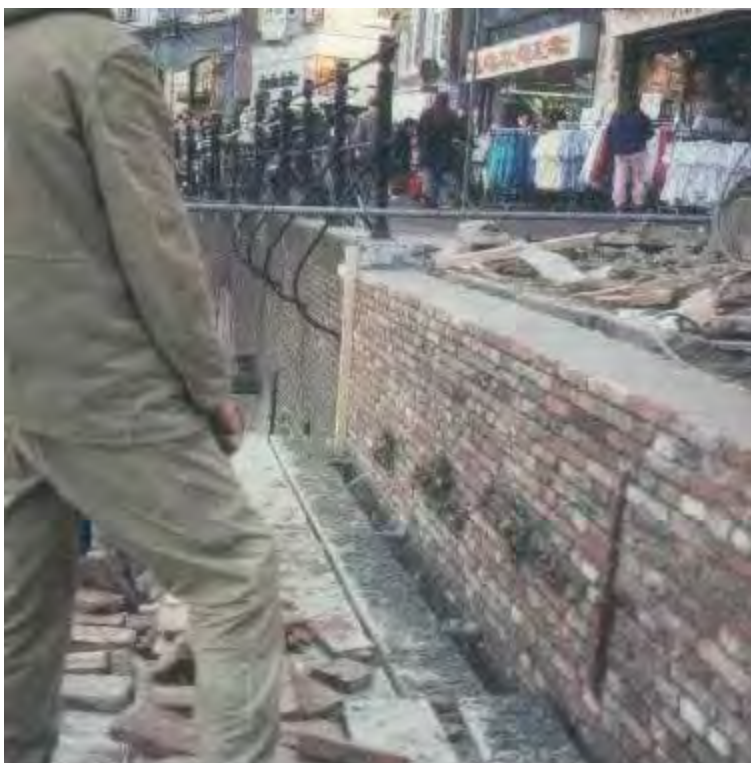
*Oudegracht Utrecht, transplantatie van Tongvarens.*

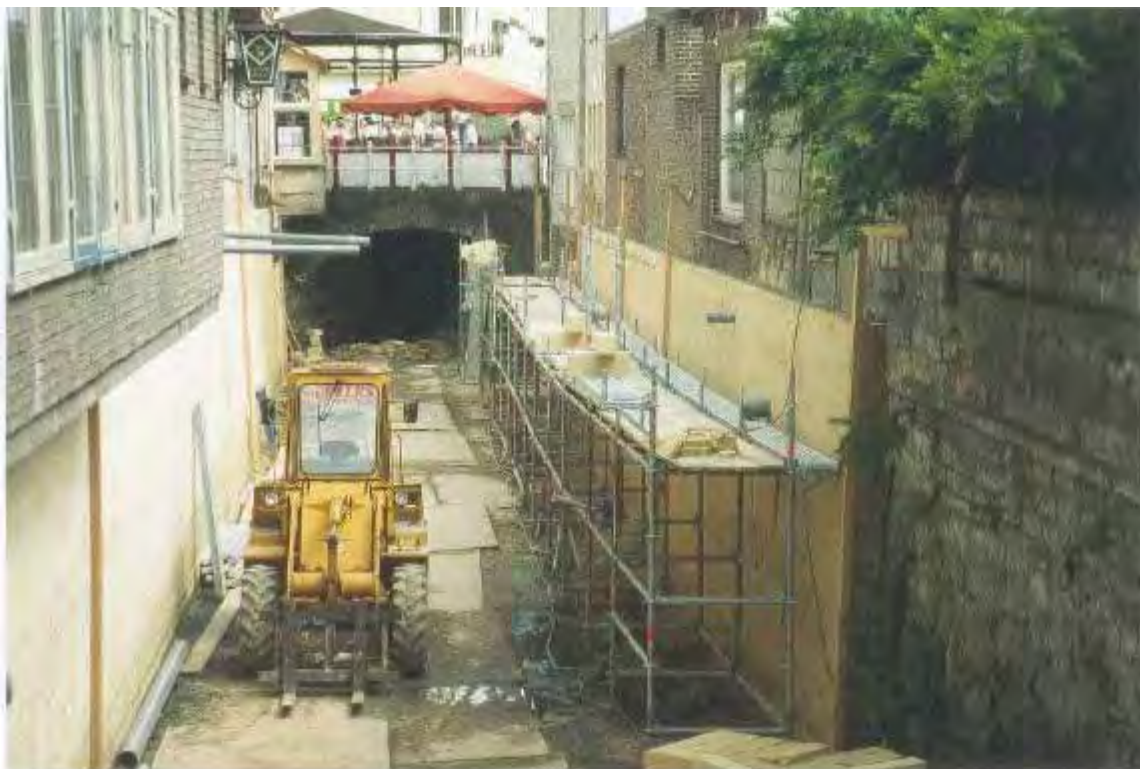
*Valkenburg, voorzetwanden van nieuwe mergelstenen worden aangebracht ten koste van wettelijk beschermde soorten als Stengelomvattend havikskruid en Blaasvaren.*

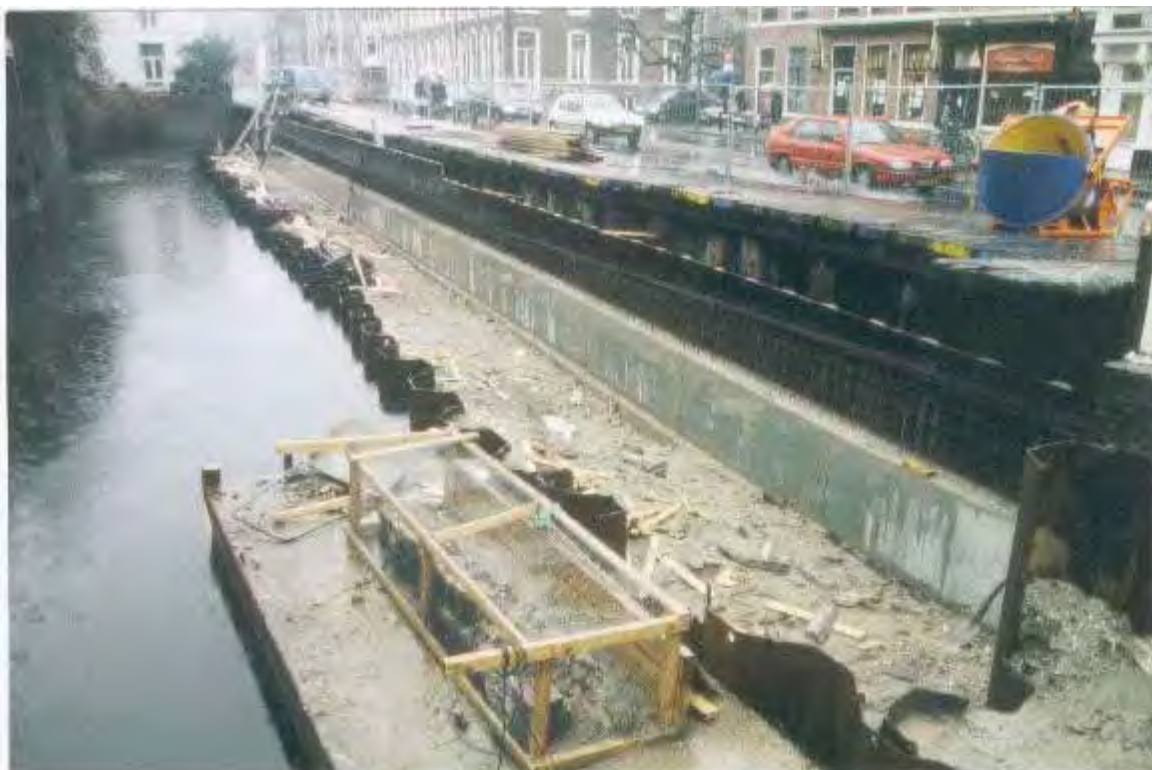
*Mauritskade in Den Haag. Transplantatie van Steenbreekvarens in de kademuur. Pakketjes met varens zijn tijdelijk terzijde gelegd en met gaas afgeschermd.*

- Pakketjes van b.v. 5 x 5 bakstenen worden uit de oude muur gezaagd en omwikkeld met metaaldraad.
- Deze pakketjes met muurplanten worden tot het moment van terugmetselen apart gelegd, met de achterzijde in vochtig zand, liefst op een beschaduwde plek en zoveel mogelijk vorstvrij vanwege uitdrogingsgevaar.

- Zonodig kunnen de pakketjes extra worden verankerd.
- Belangrijk is dat de plaatsen waar de muurplanten zitten, vochttoevoer krijgen vanaf de achterzijde. De baksteen moet in direct contact zitten met de grond achter de muur.
